KARTA REJESTRACYJNA OSUWISKA

3 0 - 2 8 - 0 7 2 - 0 6 2 5 3 2

1. Miejscowość: Rąbczyn	2. Gmina: Wągrowiec gm. wiejska	3. Powiat: wągrowiecki	4. Województwo: wielkopolskie
5. Mapa topograficzna: N-33-119-D-a-3	6. Arkusz SMGP 1:50 000: N-33-119-D Janowiec Wielkopolski 396	7. Współrzędne geograficzne: 17 ° 17'57.031" 52 ° 45'48.301" E N	
8. Kraina geograficzna: Pojezierze Gnieźnieńskie		9. Jednostka tektoniczna: Niecki: szczecińska, mogileńsko- łódzka, miechowska	10. Zlewnia: Wełna
11. Inne dane lokalizacyjne: Działka ewidencyjna: Rąbczyn 92220/2

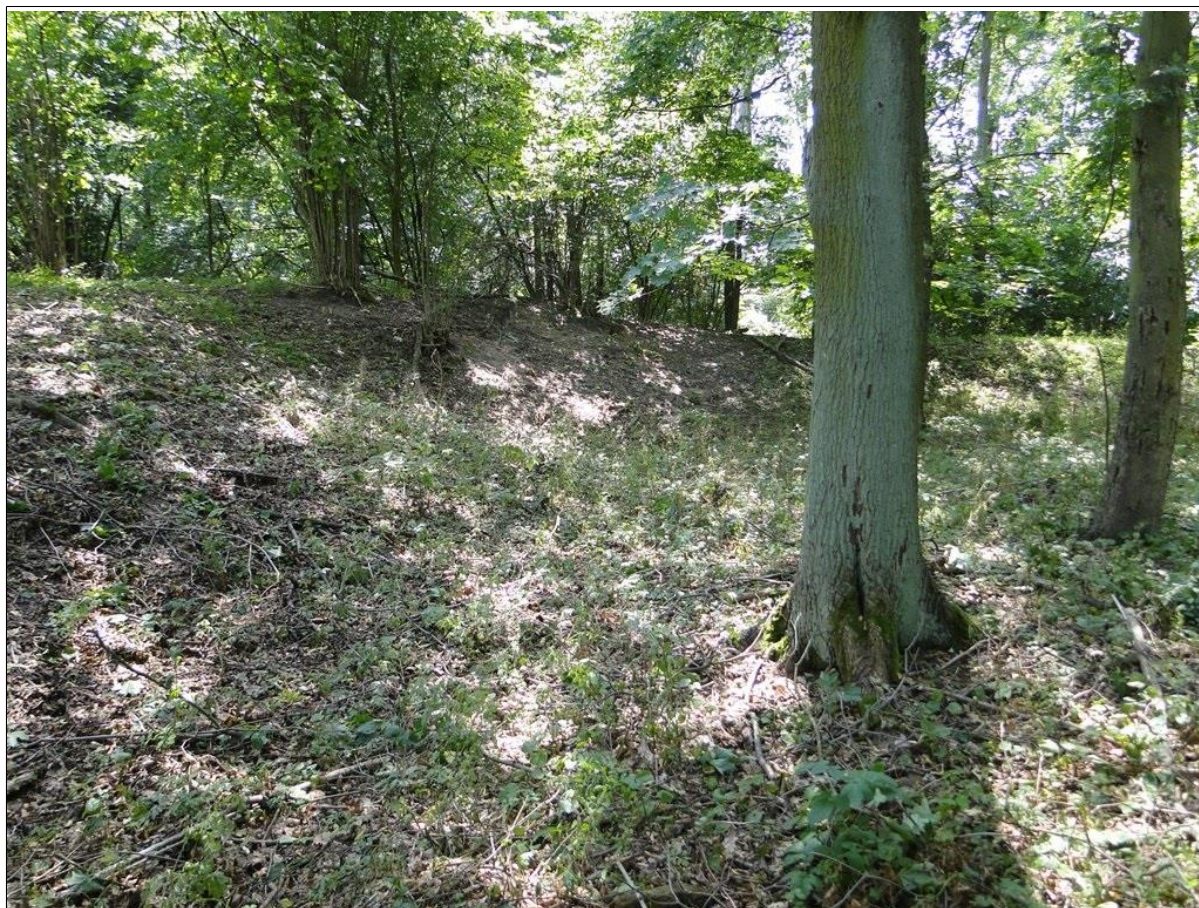
16. Fotografia (-ie) osuwiska:

1. Sytuacja geomorfologiczna: stok cały	2. Układ geologiczny: asekwentne		
3. Rodzaj materiału: osuwisko gruntowe (ziemne)	4. Rodzaj ruchu: ZSUW	5. Stopień aktywności: nieaktywne	
6. Krótki opis słowny: Osuwisko nieaktywne o wyraźnych granicach zewnętrznych z bogatą rzeźbą wewnętrzną.

1. Uprawy: Nie stwierdzono	6. Uprawy: Nie występują
2. Zabudowa: Nie stwierdzono	7. Zabudowa: Nie występują
3. Infrastruktura komunikacyjna: Nie stwierdzono	8. Infrastruktura komunikacyjna: Nie występują
4. Linie przesyłowe: Nie stwierdzono	9. Linie przesyłowe: Nie występują
5. Inne: Nie stwierdzono	10. Inne: Nie występują
11. Ocena możliwości wystąpienia dalszych ruchów osuwiskowych: Ponowne uaktywnienie osuwiska mało prawdopodobne.

Brak potrzeby wykonania prac zabezpieczających.
