KARTA REJESTRACYJNA OSUWISKA

3 0 - 2 8 - 0 7 2 - 0 6 2 5 3 3

1. Miejscowość: Rąbczyn	2. Gmina: Wągrowiec gm. wiejska	3. Powiat: wągrowiecki	4. Województwo: wielkopolskie
5. Mapa topograficzna: N-33-119-D-a-3	6. Arkusz SMGP 1:50 000: N-33-119-D Janowiec Wielkopolski 396	7. Współrzędne geograficzne: 17 ° 17'56.134" 52 ° 45'44.534" E N	
8. Kraina geograficzna: Pojezierze Gnieźnieńskie		9. Jednostka tektoniczna: Niecki: szczecińska, mogileńsko- łódzka, miechowska	10. Zlewnia: Wełna
11. Inne dane lokalizacyjne: Działki ewidencyjne: Rąbczyn 9228/1

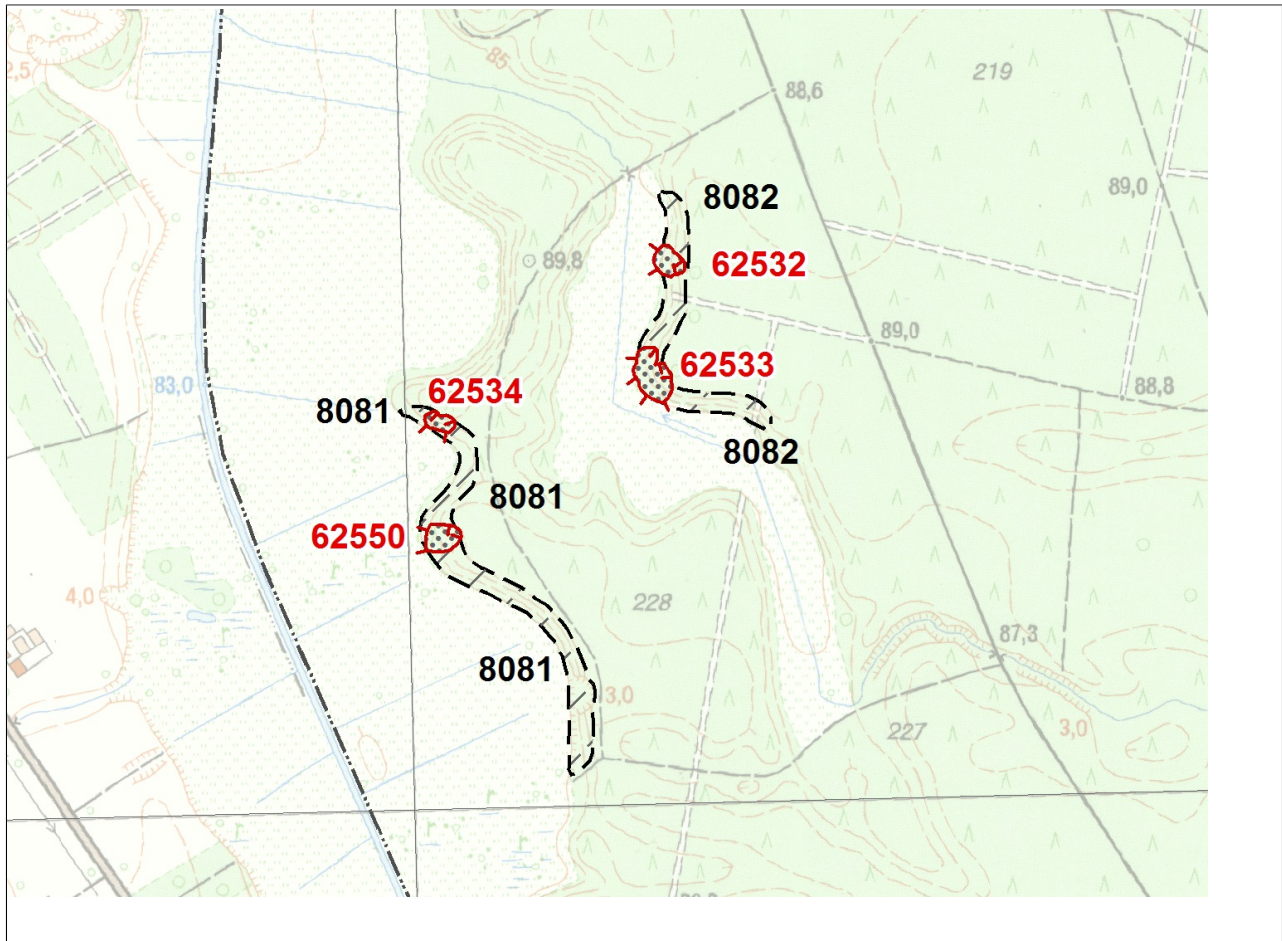
14. Szkic (mapa) osuwiska:

1. Sytuacja geomorfologiczna: stok cały	2. Układ geologiczny: asekwentne		
3. Rodzaj materiału: osuwisko gruntowe (ziemne)	4. Rodzaj ruchu: ZSUW	5. Stopień aktywności: nieaktywne	
6. Krótki opis słowny: Osuwisko nieaktywne o wyraźnych granicach zewnętrznych z bogatą rzeźbą wewnętrzną.

1. Powierzchnia: 0.15 ha	2. Długość: 35 m	3. Szerokość: 58 m	4. Wysokość maks.: 88 m n.p.m.	5. Wysokość min.: 84 m n.p.m.	6. Rozpiętość pionowa: 4 m
7. Nachylenie: 7 °	8. Azymut: 300 °
