# KARTA REJESTRACYJNA OSUWISKA

3 0 - 2 8 - 0 7 2 - 0 6 2 5 3 4

1. Miejscowość: Rąbczyn	2. Gmina: Wągrowiec gm. wiejska	3. Powiat: wągrowiecki	4. Województwo: wielkopolskie
5. Mapa topograficzna: N-33-119-D-a-3	6. Arkusz SMGP 1:50 000: N-33-119-D Janowiec Wielkopolski 396	7. Współrzędne geograficzne: 17° 17'44.542" E      52° 45'42.977" N	
8. Kraina geograficzna: Pojezierze Gnieźnieńskie		9. Jednostka tektoniczna: Niecki: szczecińska, mogileńsko- łódzka, miechowska	10. Zlewnia: Wełna
11. Inne dane lokalizacyjne: Działka ewidencyjna: Rąbczyn 9228/2

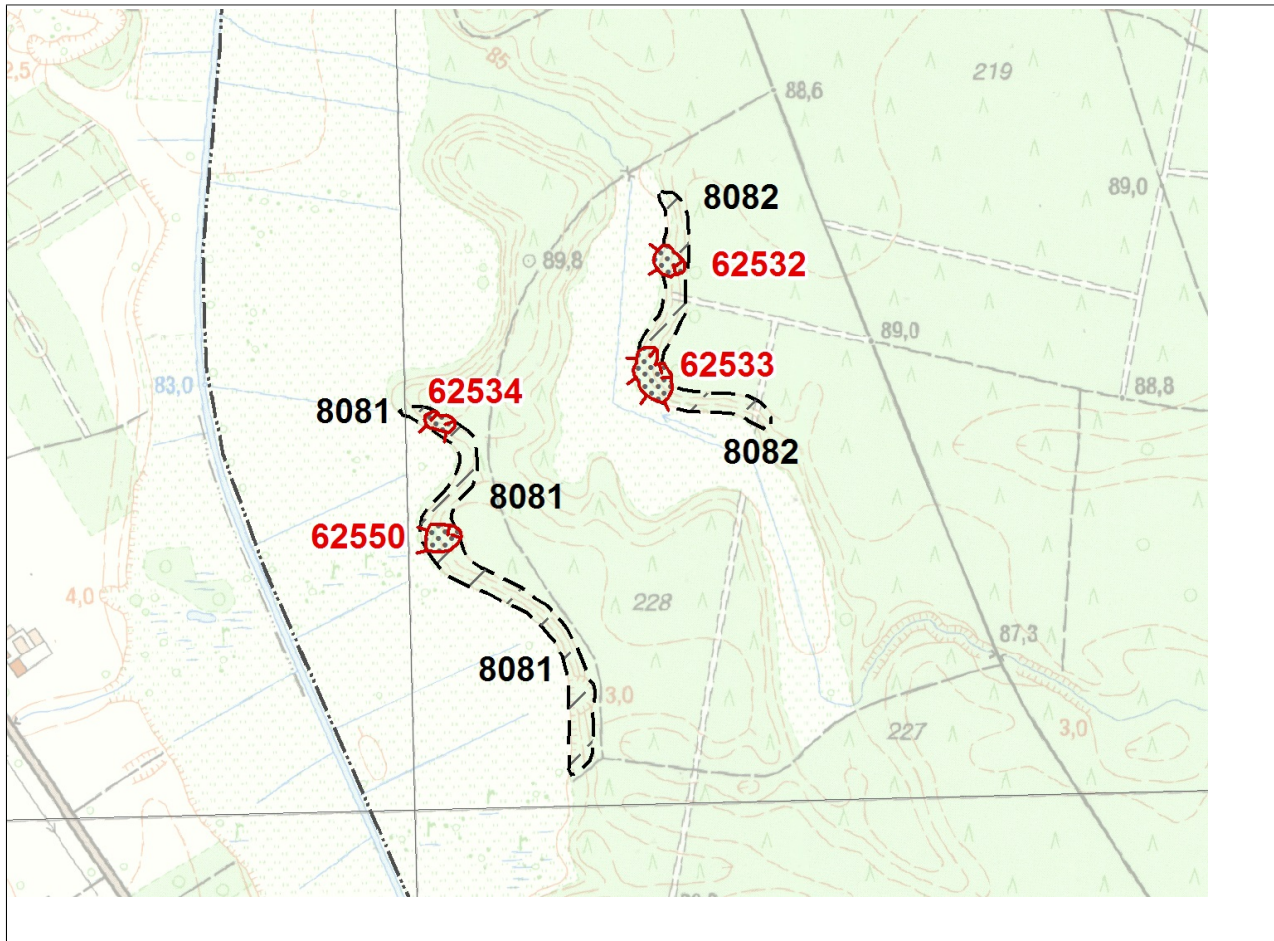
## 14. Szkic (mapa) osuwiska:

1. Sytuacja geomorfologiczna: stok cały	2. Układ geologiczny: asekwentne		
3. Rodzaj materiału: osuwisko gruntowe (ziemne)	4. Rodzaj ruchu: ZSUW	5. Stopień aktywności: nieaktywne	
6. Krótki opis słowny: Osuwisko nieaktywne o wyraźnych granicach zewnętrznych z bogatą rzeźbą wewnętrzną.

1. Powierzchnia: 0.05 ha	2. Długość: 18 m	3. Szerokość: 31 m	4. Wysokość maks.: 88 m n.p.m.	5. Wysokość min.: 84 m n.p.m.	6. Rozpiętość pionowa: 4 m
7. Nachylenie: 11°	8. Azymut: 200°
